ENSAIO TÉCNICO

RENOIR 2.2

SISTEMA DE ESQUADRIAS DESLIZANTES

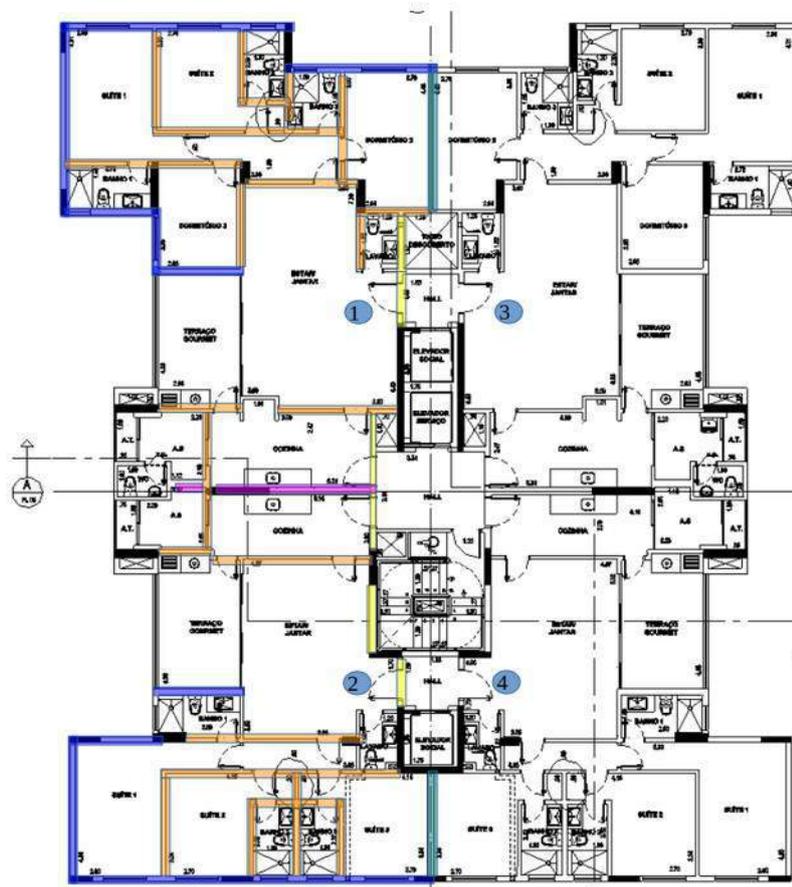
Figura 1 – Disposição das unidades

O empreendimento está localizado na **RUA GONZAGA 89 – SÃO CAETANO DO SUL - SP**. Na figura 1 abaixo podemos observar a disposição das unidades privativas.

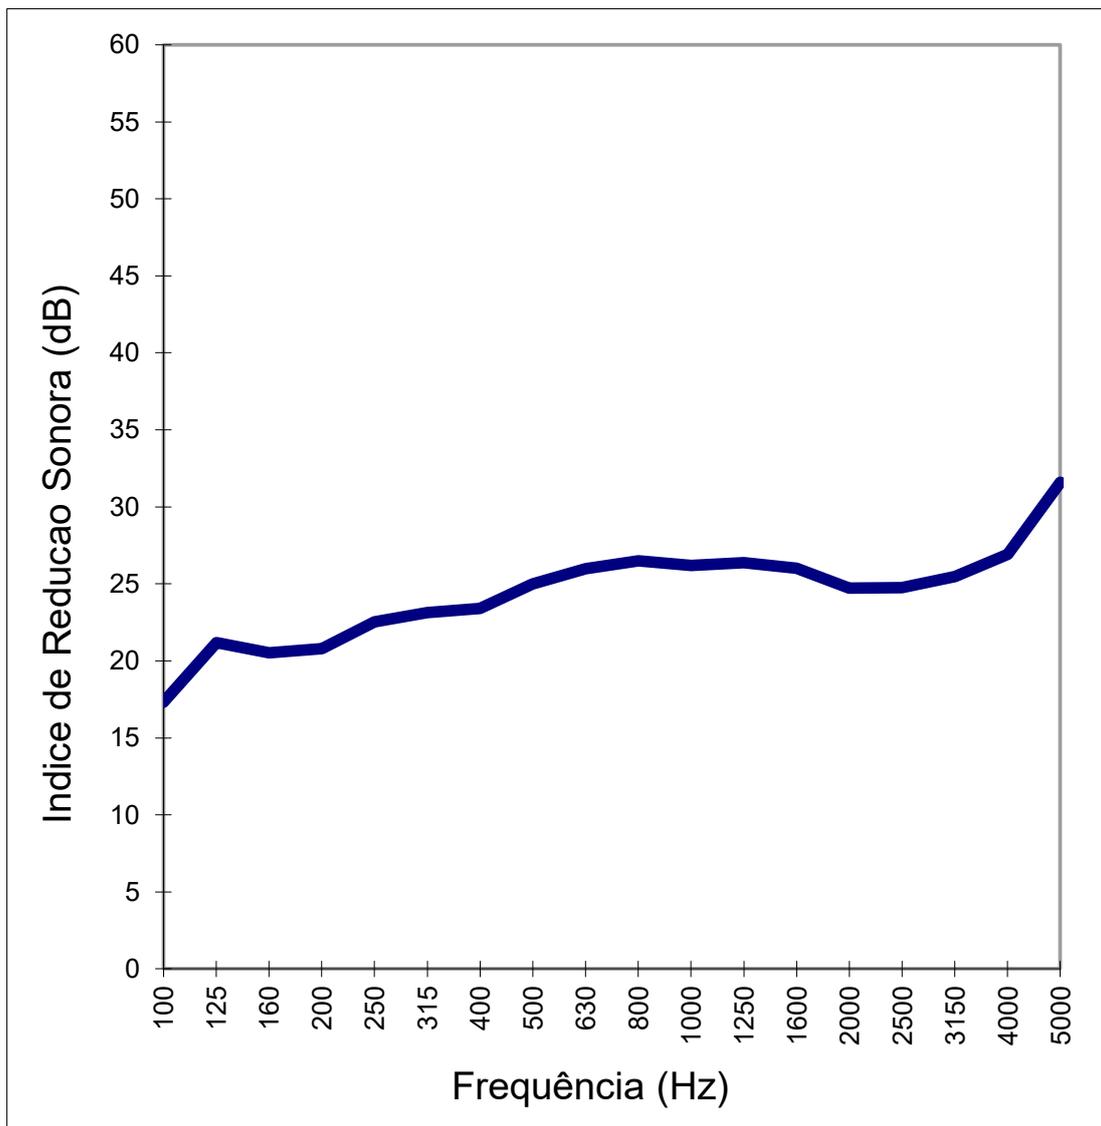
Figura 5.1: Índice de Redução Sonora por faixas de terço de oitava.

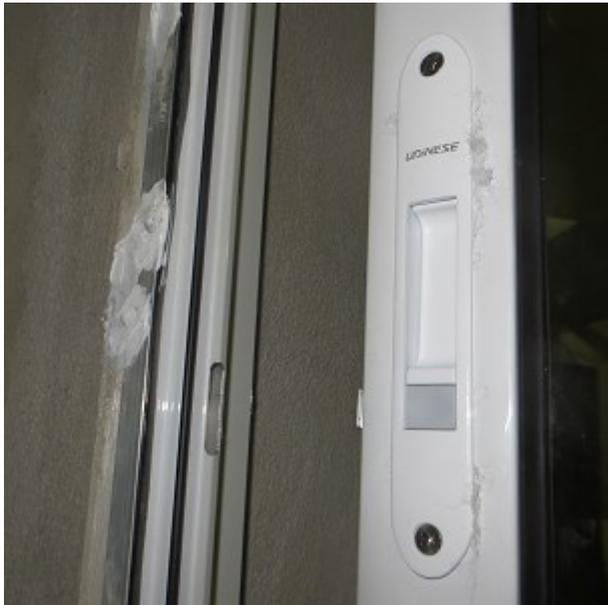
Foto 1 – Fecho do tipo concha.

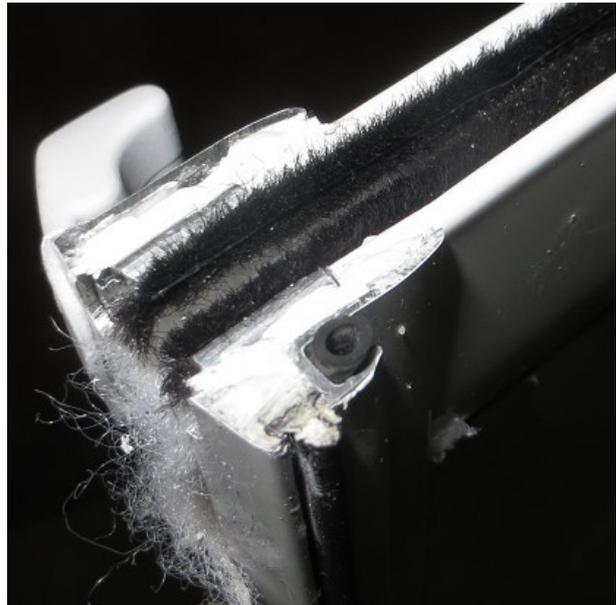
Foto 2 – Escovas presentes na travessa superior da folha.

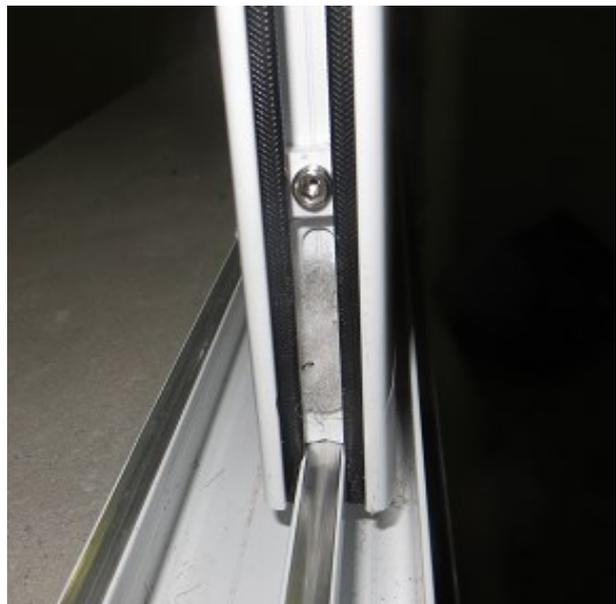
Foto 4 – Tiras de espuma coberta com compósito plástico presentes no montante lateral.

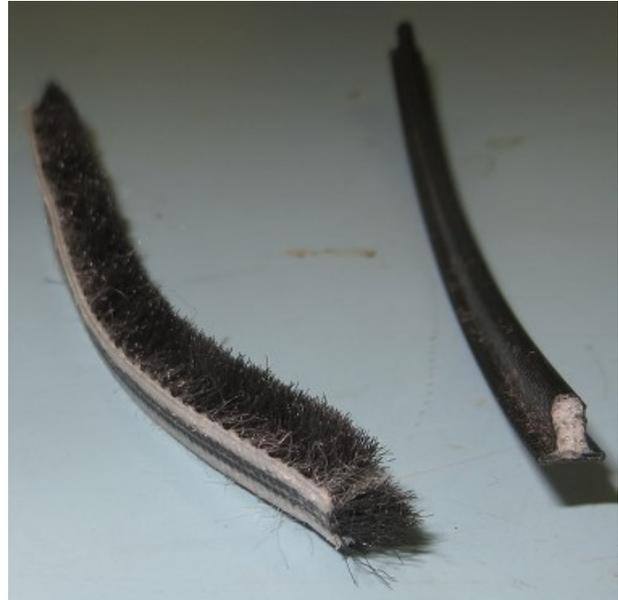
Foto 6 – Fragmentos da tira de espuma coberta com compósito plástico e da escova de vedação.

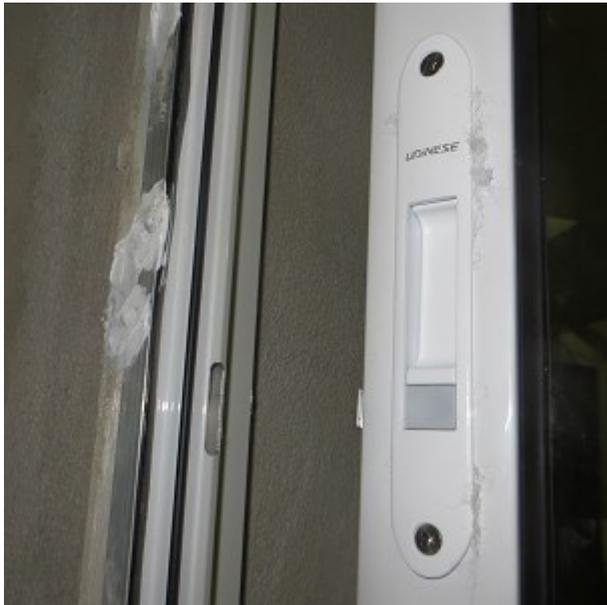
Foto 1 – Fecho do tipo concha.

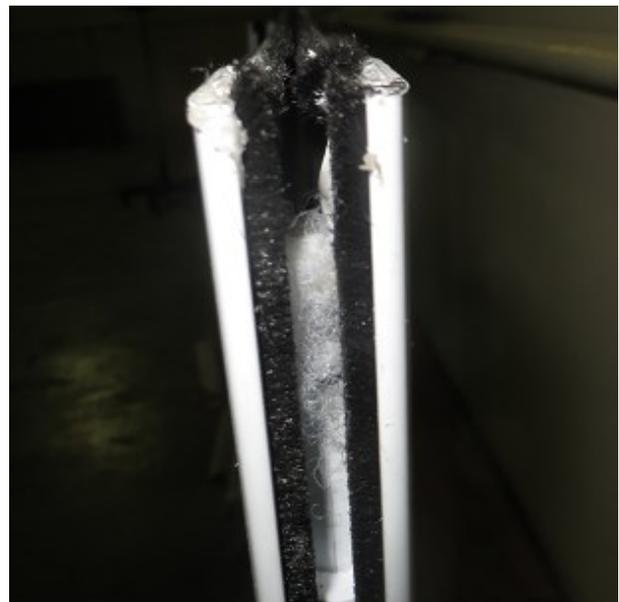
Foto 4 – Escovas presentes no montante lateral da folha.

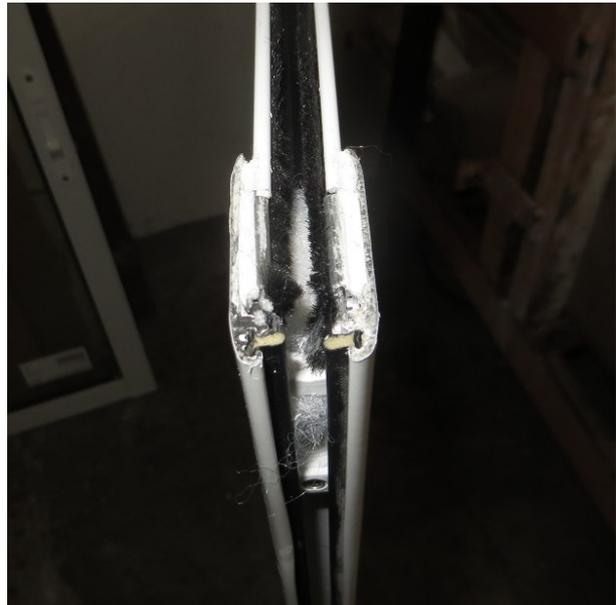
Foto 2 – Escovas presentes na travessa superior da folha e tiras de espuma coberta composto plástico presentes no montante lateral.

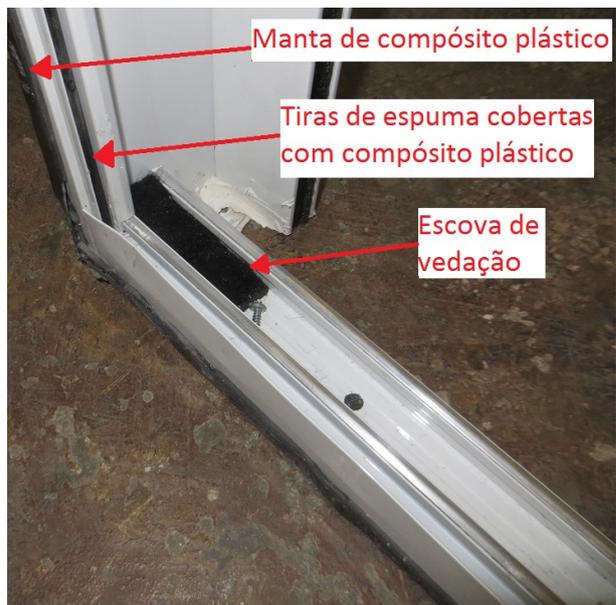
Foto 4 – Tiras de espuma coberta com composto plástico presentes no montante lateral.

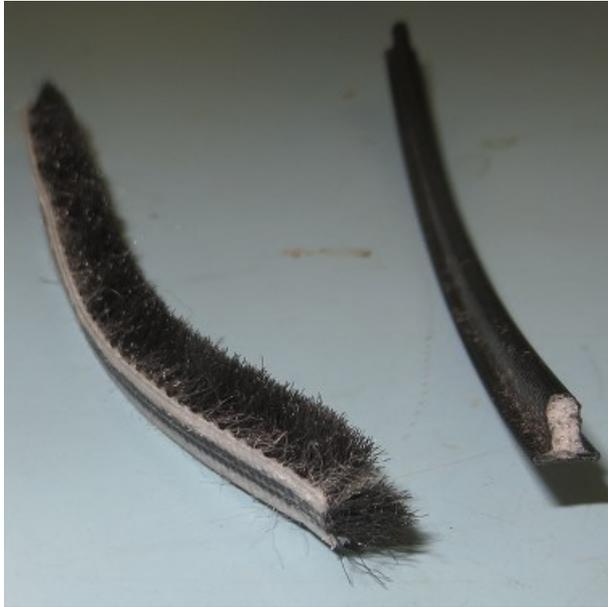
Foto 5 – Fragmentos da tira de espuma coberta com compósito plástico e da escova de vedação.

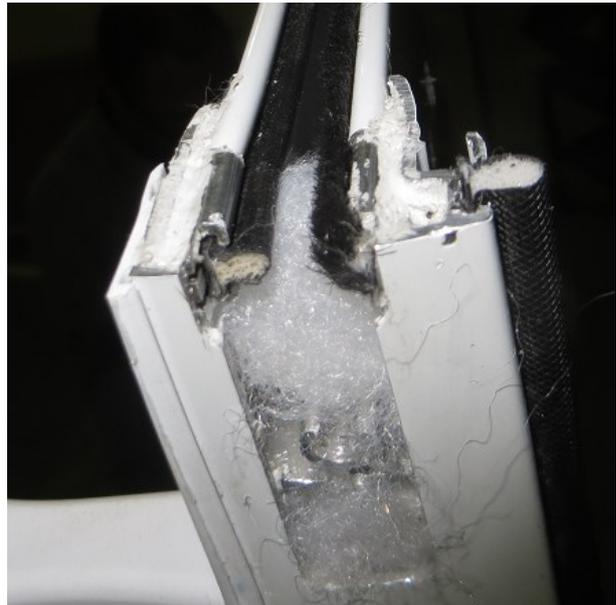
Foto 2 – Detalhes presentes na travessa superior da folha: tira de espuma coberta com compósito plástico, escova e preenchimento com lã de PET.

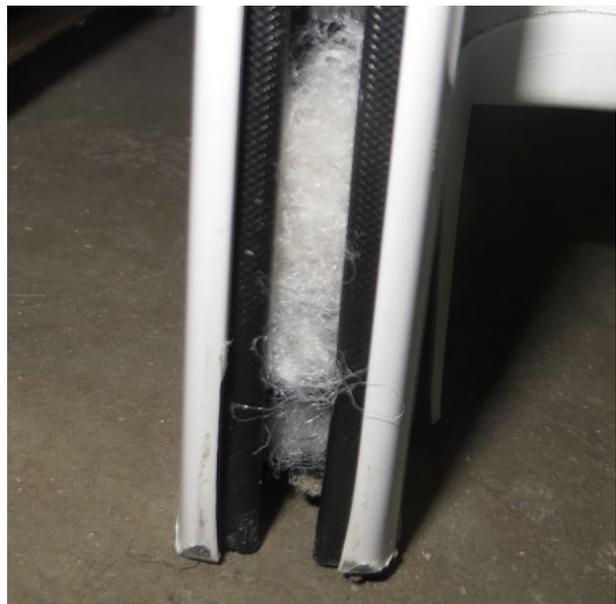
Foto 4 – Tiras de espuma coberta com compósito plástico presentes no montante lateral da folha.

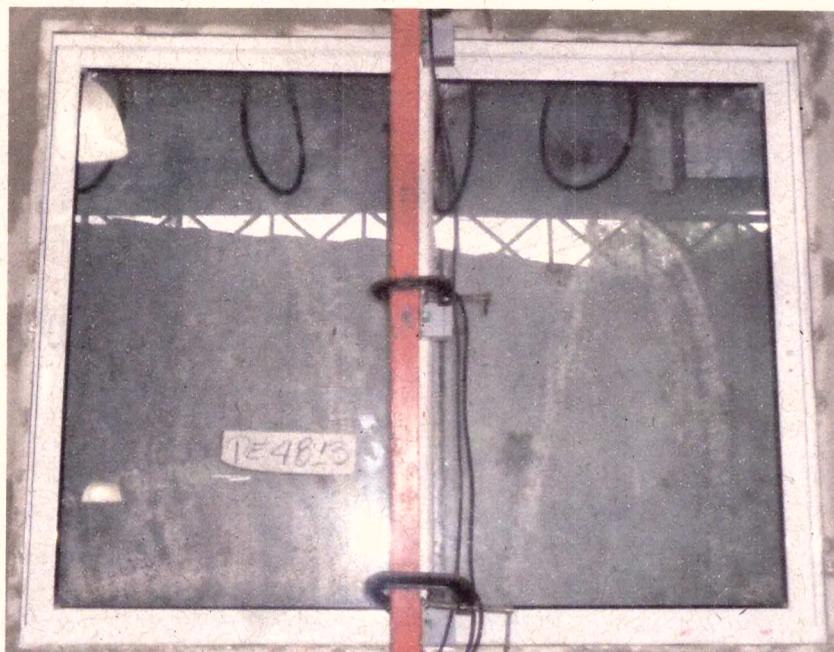
Foto n.º 02
Verificação do comportamento quando submetido a cargas uniformemente distribuídas:
Posicionamento dos deflectômetros.

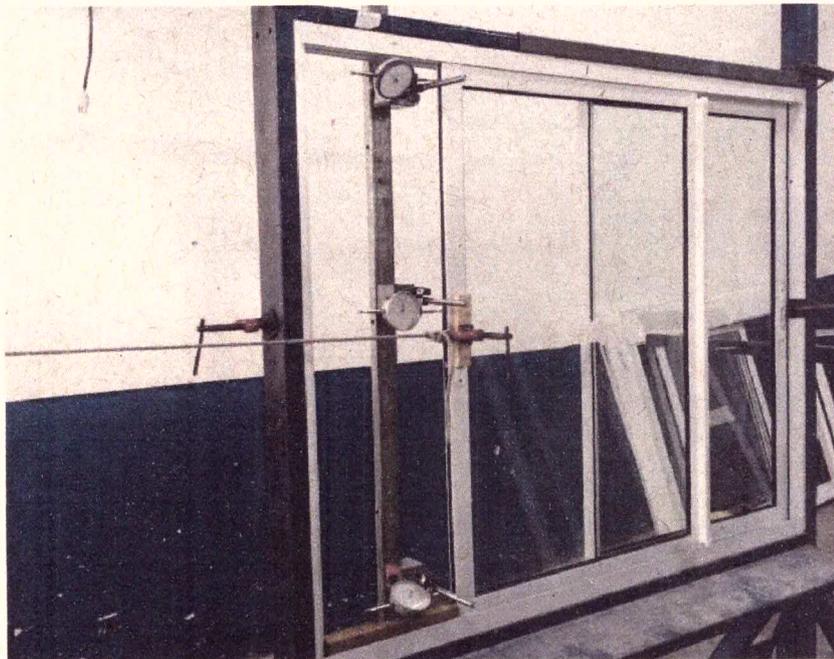
Foto nº. 01
Ensaio de resistência ao esforço horizontal, com um canto imobilizado.

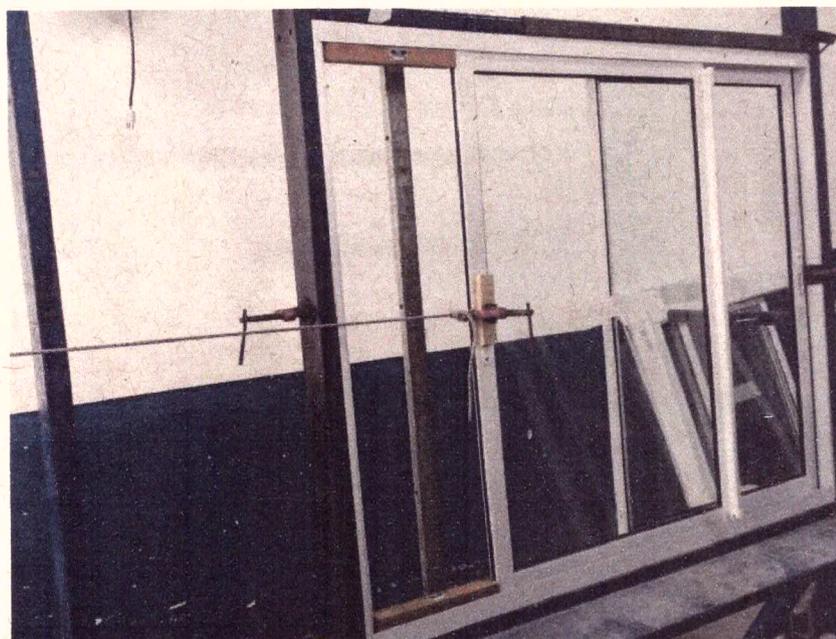
Foto nº. 02
Ensaio de resistência ao esforço horizontal, com dois cantos imobilizados.

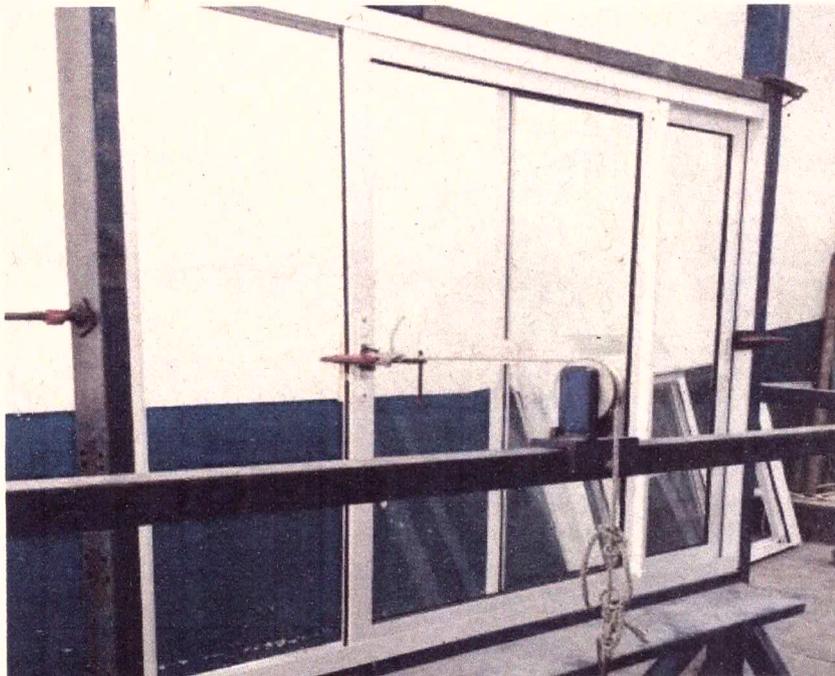
Foto nº. 03
Ensaio de resistência a flexão, do lado externo para o interno.

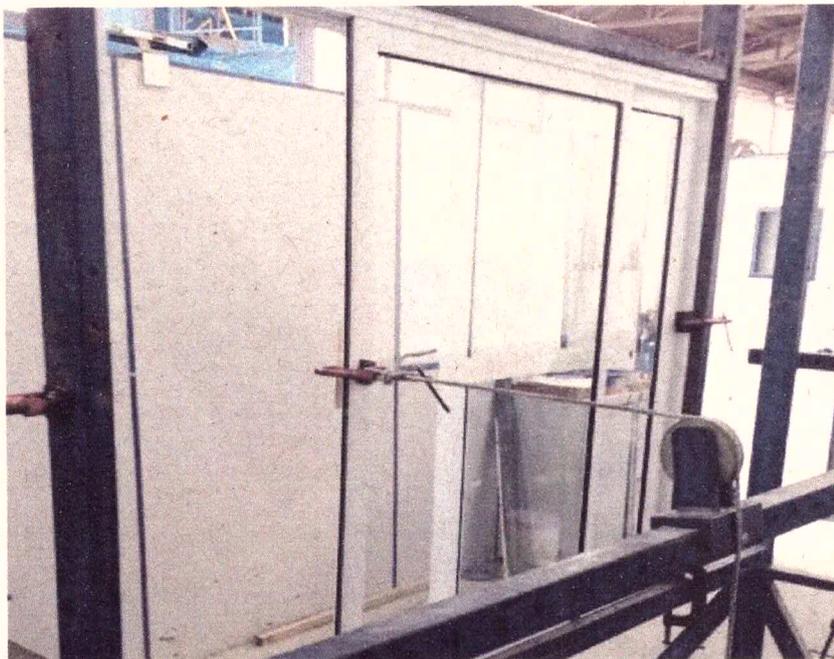
Foto nº. 04
Ensaio de resistência a flexão, do lado interno para o externo.

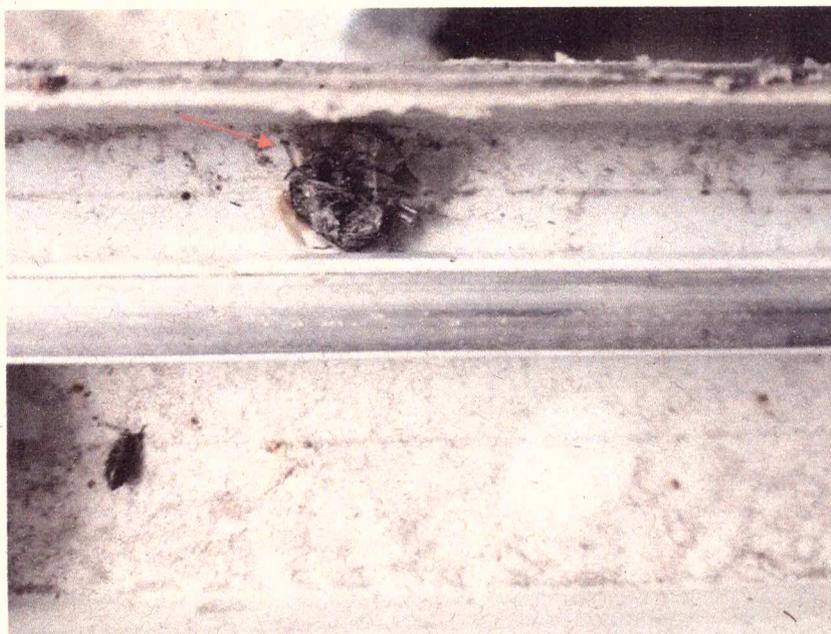
Foto nº. 01

Verificação do protótipo em relação ao projeto:
Verificado em protótipo plástico no interior dos furos de escoamento de água na região do marco inferior, porém não identificado em projeto.

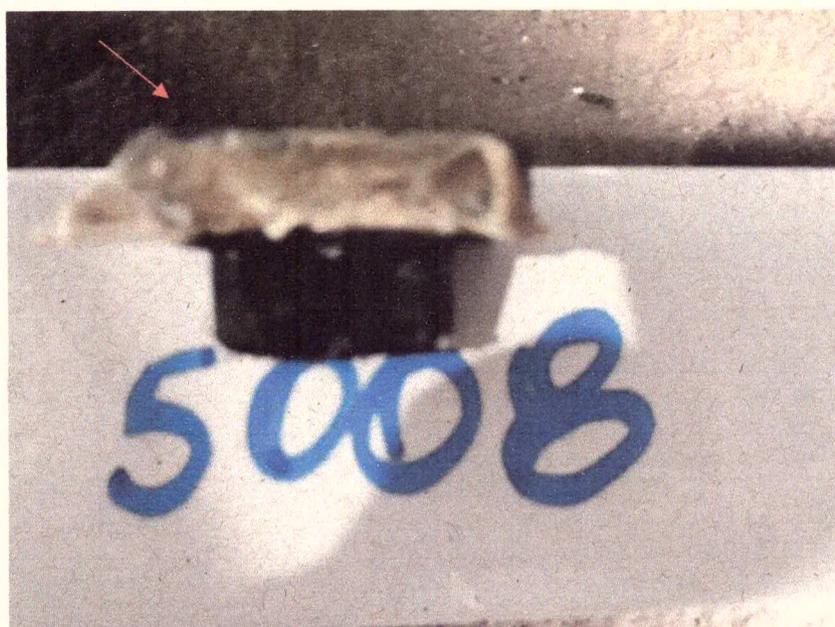
Foto nº. 02

Verificação do protótipo em relação ao projeto:
Verificado no protótipo aplicação de produto desconhecido no interior dos buzinotes, porém não indicado em projeto.

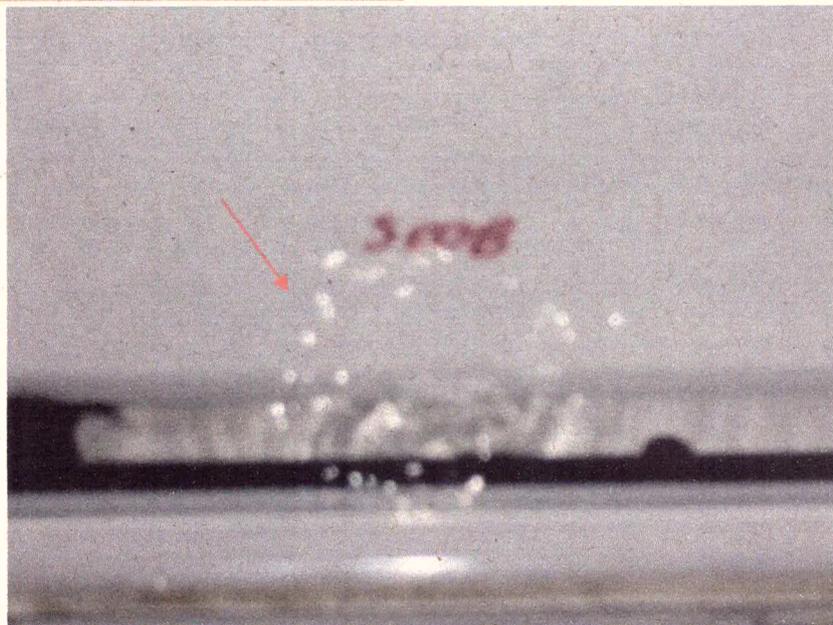
Foto nº. 04
Verificação da estanqueidade à água:
PI-01: Borbulho no trilho inferior (1').

Pressão de Ensaio (Pa)	Período de Aplicação (min.)	Ocorrências
0	15	Nenhuma ocorrência de infiltração, apenas a presença de água no trilho.
20	05	
40	05	
60	05	
80	05	
100	05	
130	05	
160	05	
190	05	
220	05	
240	05	
250	05	
280	05	
290	05	
300	05	PI-01: Borbulho no trilho inferior (1') - Foto nº 04. PI-02: Infiltração no encontro entre o montante e a travessa inferior da folha esquerda, na região da guarnição de borracha (2') - Foto nº 05.

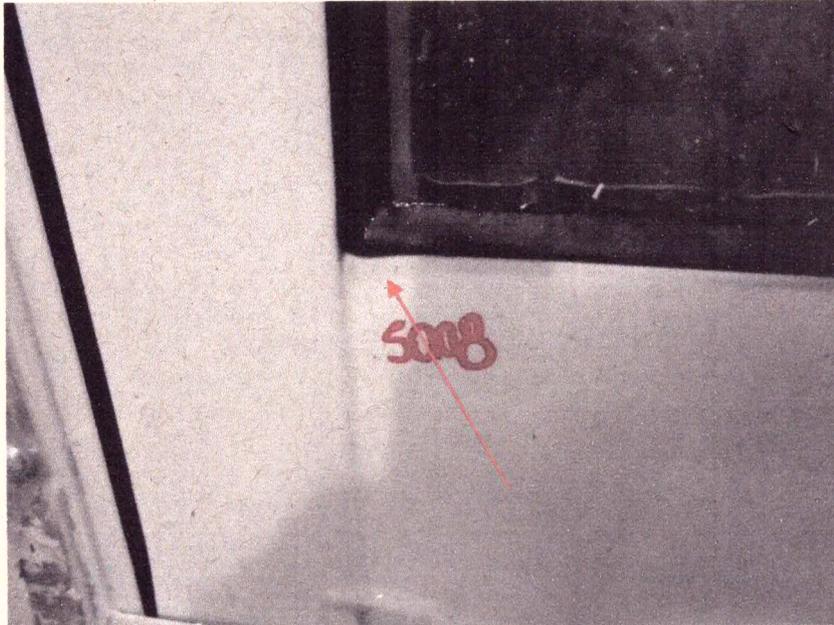
Foto nº. 05

Verificação da estanqueidade à água:
PI-02: Infiltração no encontro entre o montante e a travessa inferior da folha esquerda, na região da guarnição de borracha (2').

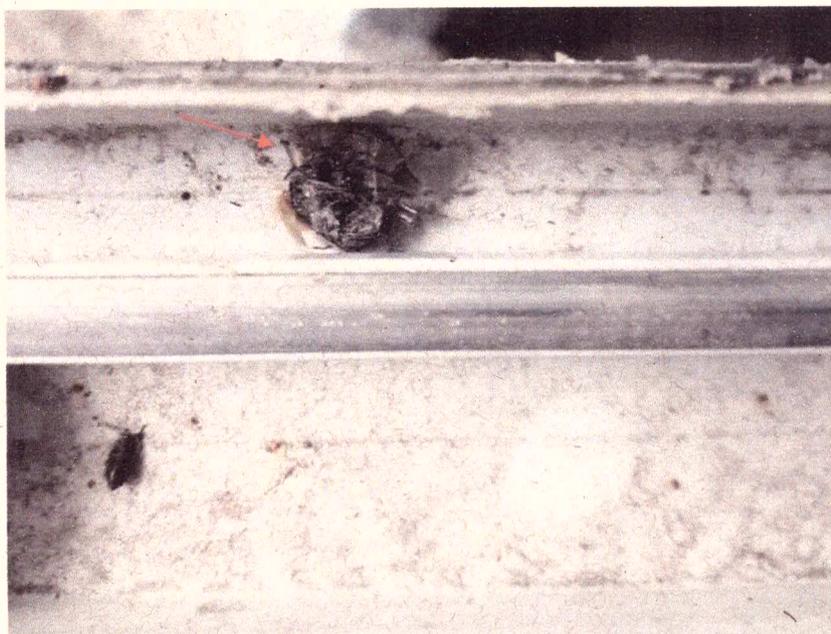
Foto nº. 01

Verificação do protótipo em relação ao projeto:
Verificado em protótipo plástico no interior dos furos de escoamento de água na região do marco inferior, porém não identificado em projeto.

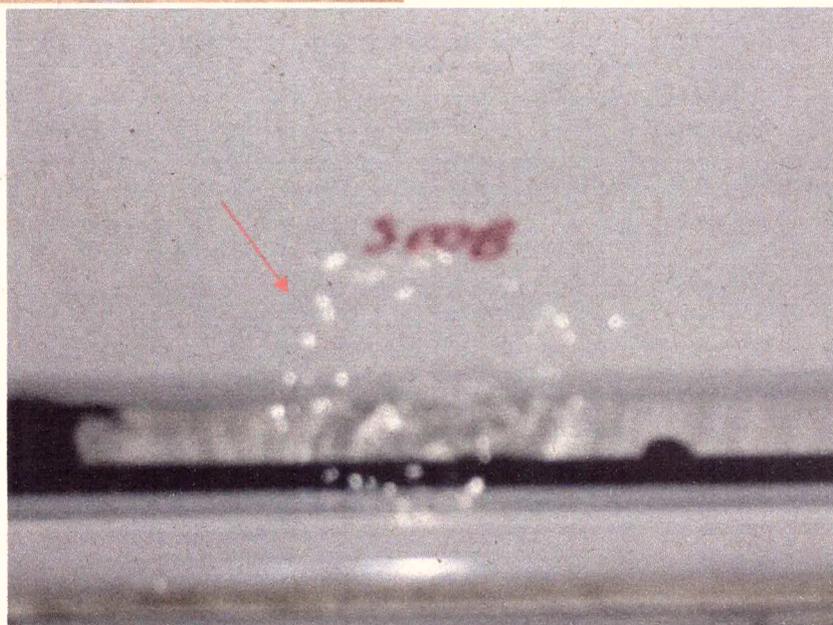
Foto nº. 04
Verificação da estanqueidade à água:
PI-01: Borbulho no trilho inferior (1').

Pressão de Ensaio (Pa)	Período de Aplicação (min.)	Ocorrências
0	15	Nenhuma ocorrência de infiltração, apenas a presença de água no trilho.
20	05	
40	05	
60	05	
80	05	
100	05	
130	05	
160	05	
190	05	
220	05	
240	05	
250	05	
280	05	
290	05	
300	05	PI-01: Borbulho no trilho inferior (1') - Foto nº 04. PI-02: Infiltração no encontro entre o montante e a travessa inferior da folha esquerda, na região da guarnição de borracha (2') - Foto nº 05.

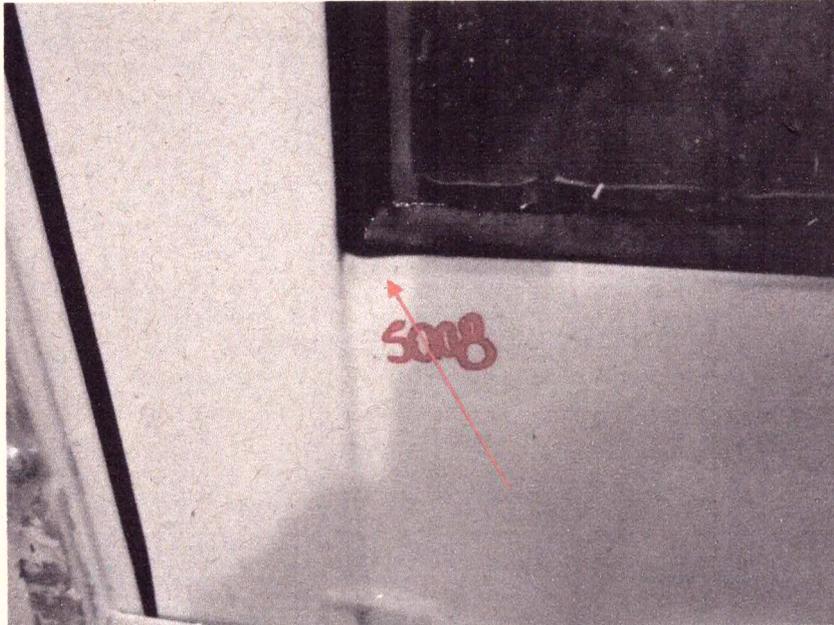
Foto nº. 05

Verificação da estanqueidade à água:
PI-02: Infiltração no encontro entre o montante e a travessa inferior da folha esquerda, na região da guarnição de borracha (2').

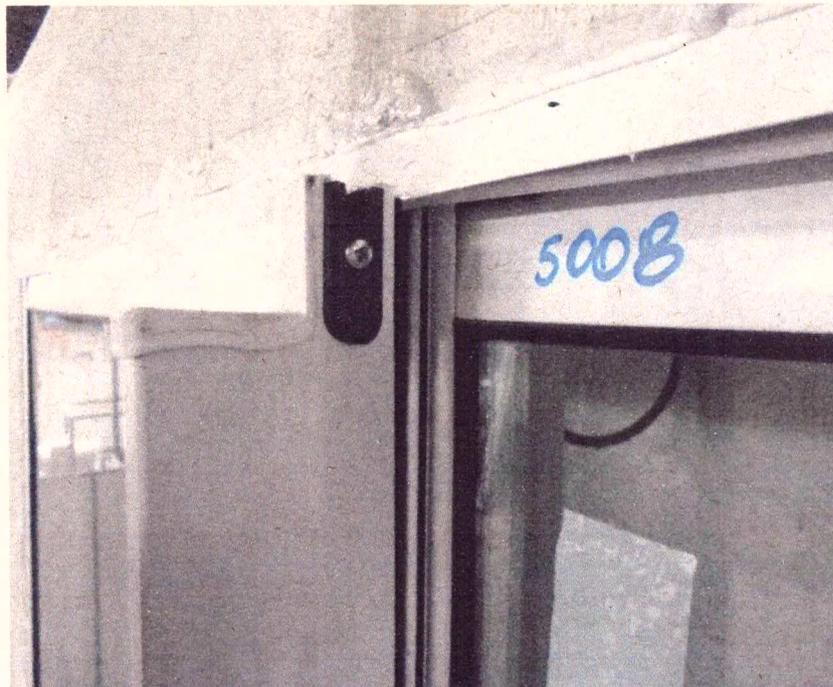
Foto n.º 07

Verificação do comportamento quando submetido a cargas uniformemente distribuídas: desprendimento do montante mão de amigo (folha esquerda) com leve torção da travessa superior da folha (2200 Pa).

Pressão (Pa)	Aplicação	Ocorrências
2730	1ª positiva	Ao atingir a pressão de 2200 Pa houve o desprendimento do montante mão de amigo (folha esquerda) com leve torção da travessa superior da folha e danos ao trilho superior, impossibilitando aplicação das demais pressões- Foto nº 07.
	2ª positiva	Não aplicável.
	1ª negativa	Não aplicável.
	2ª negativa	Não aplicável.
